Sopralluogo

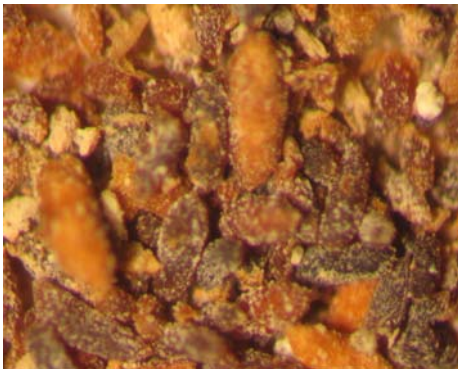
AS127 (I, II e III): pezzi di legno danneggiati da gallerie non impaccate dal rosime che risulta incoerente e costituito da pallottoline fusiformi di colore nero frammiste ad altre di colore nettamente più chiaro (arancione) di dimensioni variabili da 0,4mm a poco meno di 1mm. In alcune di esse è ben visibile una carenatura longitudinale;

In base a queste considerazioni si consiglia di effettuare un trattamento insetticida a base di permetrina, piretroide a bassa tensione di vapore, lunga persistenza e bassa tossicità nei confronti dei vertebrati. Di fatto tutti i prodotti insetticidi per il trattamento del legno sono a base di permetrina ed esistono in commercio molte formulazioni con caratteristiche differenti che potrebbero orientare la scelta (ad esempio l'odore che potrebbe risultare fastidioso per i visitatori).

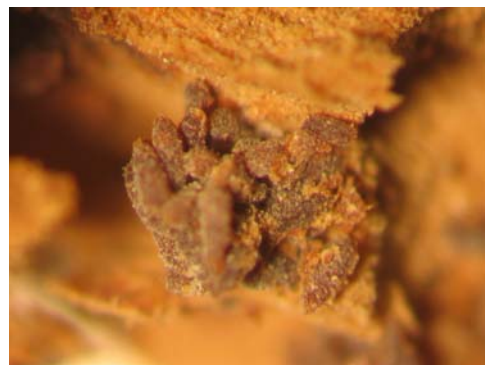
AS128: pezzetti di legno con frammenti di camere pupali e particelle di rosime fusiformi dall'aspetto simile a quelle dei campioni precedenti;

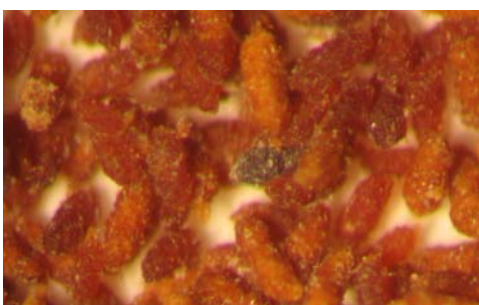
ALB1 I:

legno con particelle di rosime fusiformi traslucide di dimensioni inferiori rispetto a quelle del campione precedente e di colore molto più chiaro;

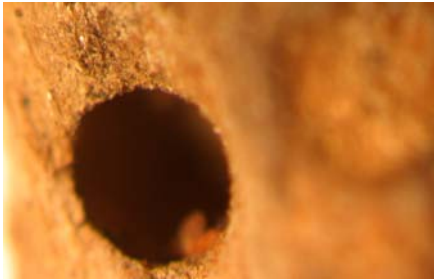
ALB1 II: pezzo di legno con foro di sfarfallamento rotondo di 3 mm di diametro, gallerie e piccole quantità di rosime di dimensioni minori rispetto ai campioni precedenti;
